### Miličín 2 - u kostela

AKCE **ÚZEMNÍ STUDIE**  
veřejných prostranství: ÚSVP4 – Miličín, Olbramovice, Vrchotovy Janovice" 11 / 2017

**I. - doplňující průzkumy a rozbory**

**Urbanistický rozbor / problémový výkres**

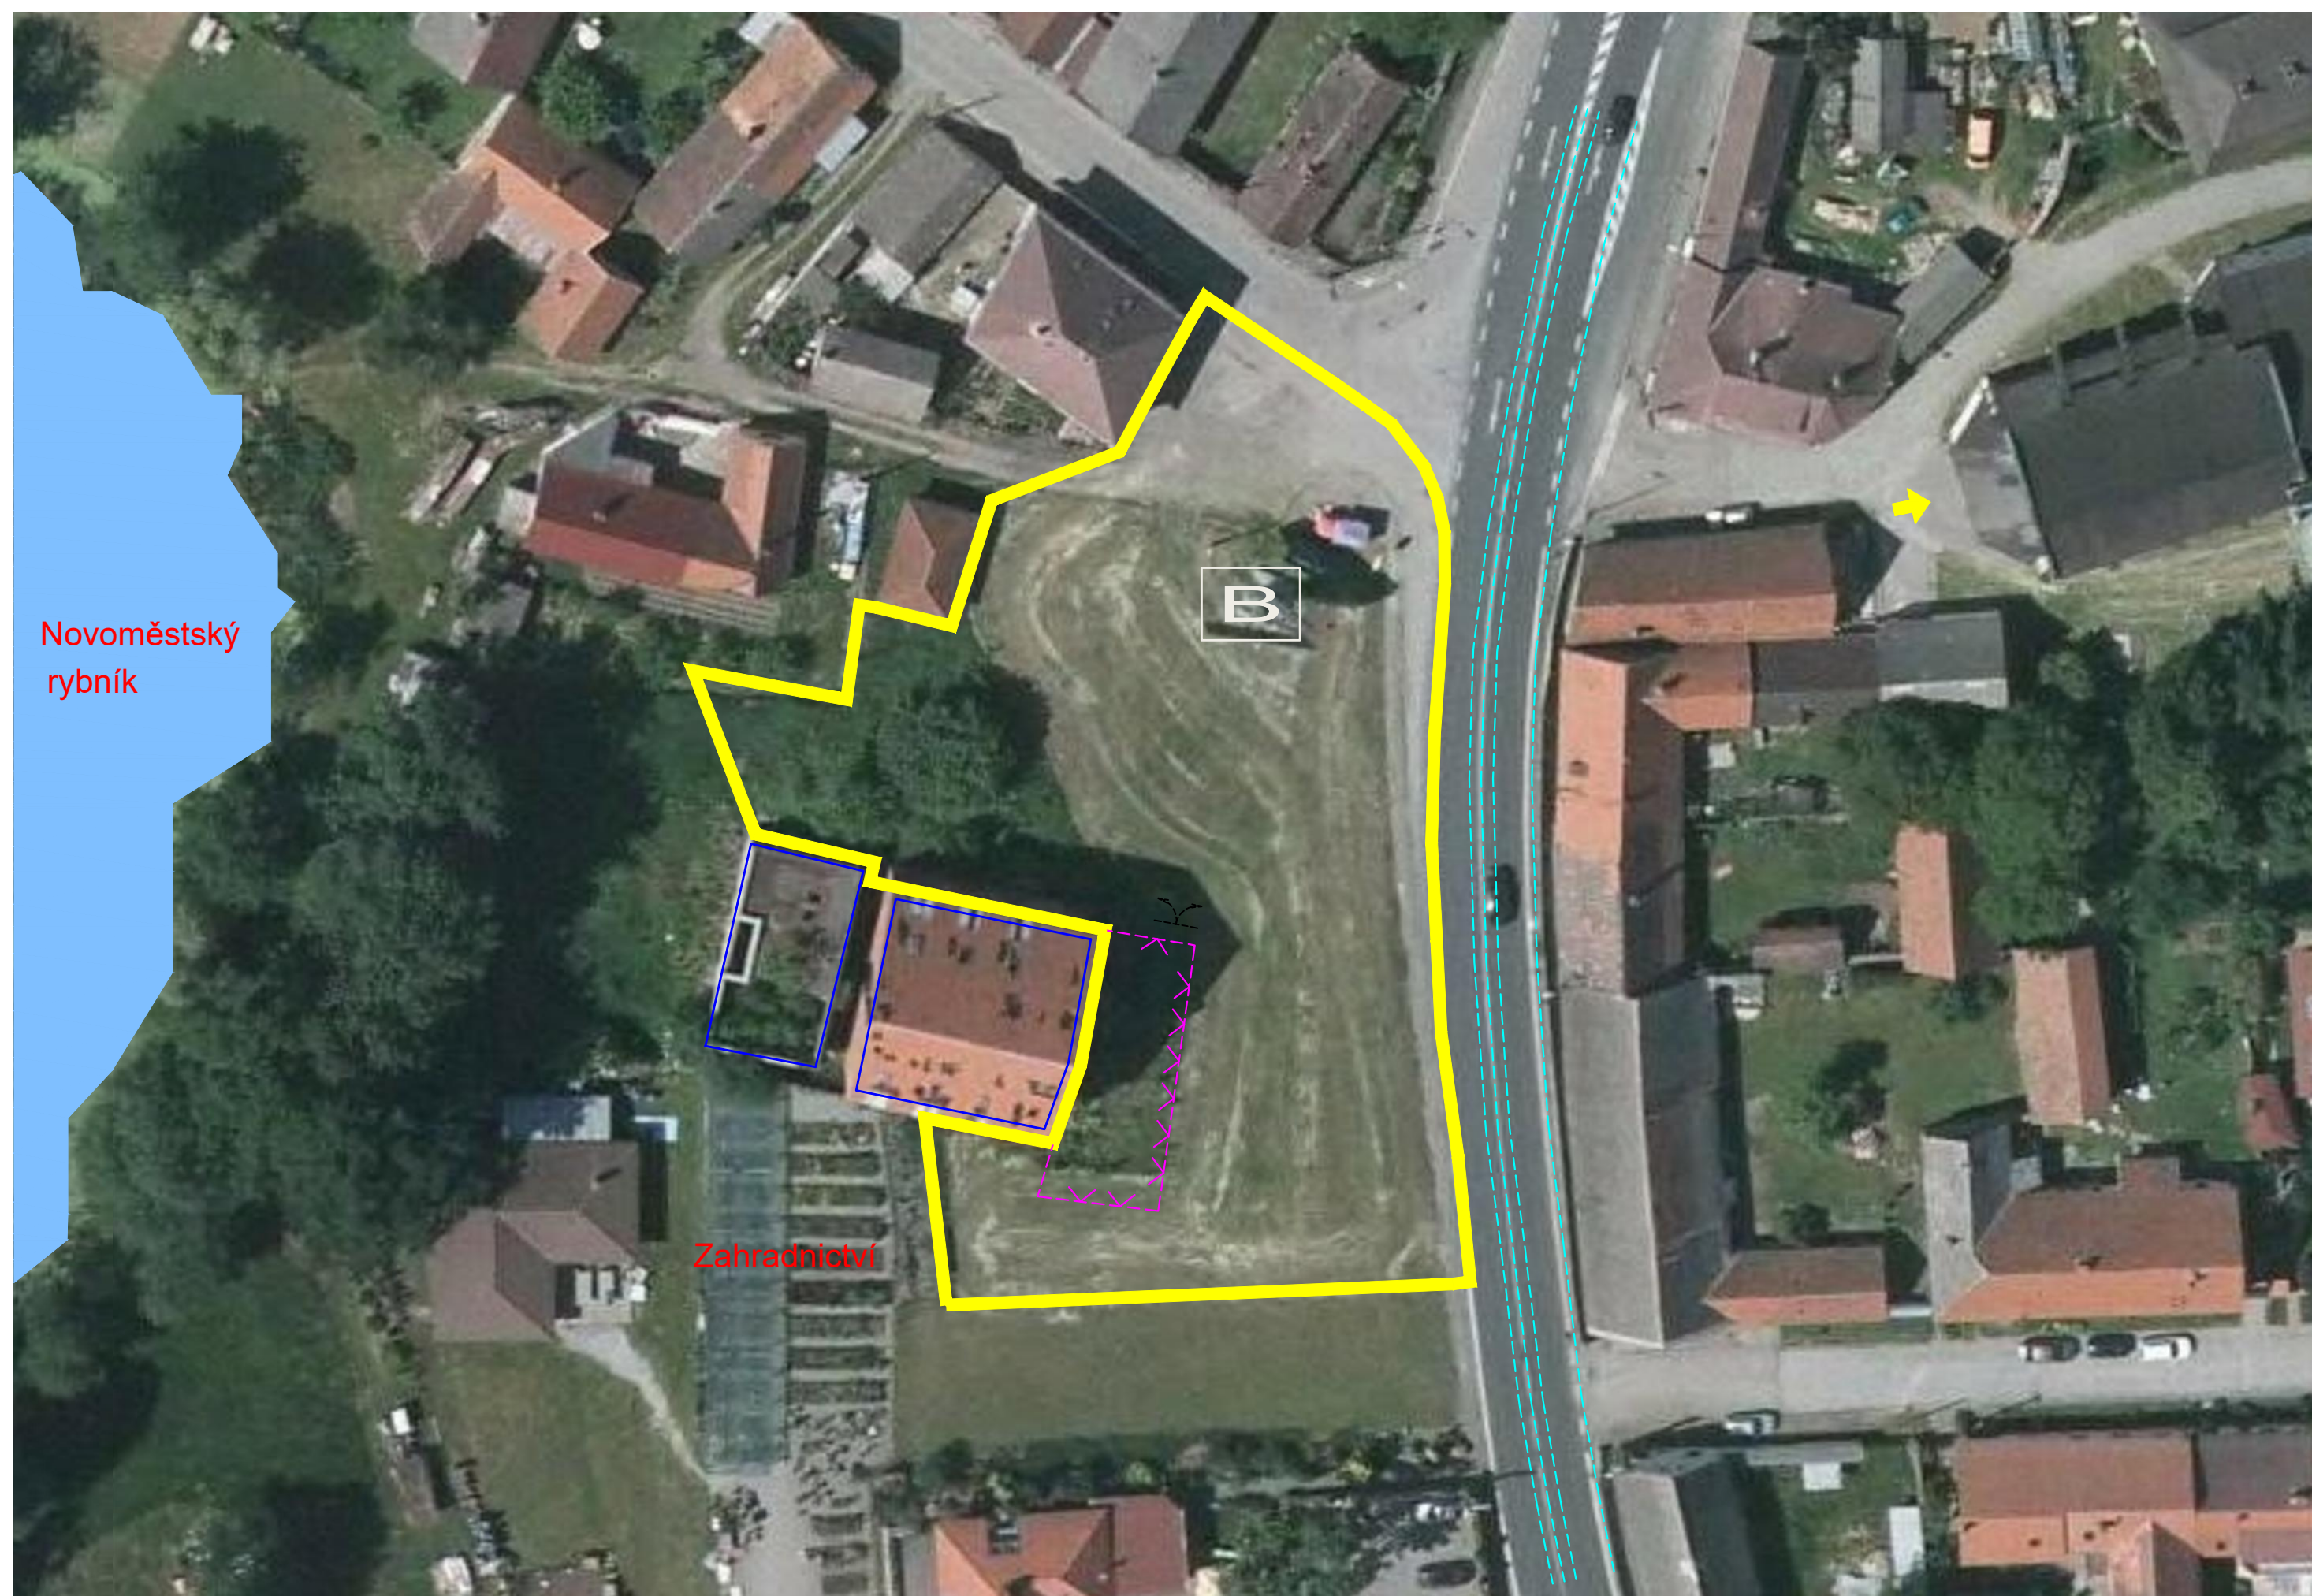
**Miličín 2 - u kostela**

Lokalita Miličín - 2 leží v místech původního jádra obce. Prostranství před vstupem do kostela Narození Panny Marie mělo v organismu obce svoje významné místo. Na jeho dnešní charakter mají vliv tři nepříznivé okolnosti: 1) komunikace 1. třídy, která je zdrojem hluku, smogu a znesnadňuje pohyb pěších. 2) chátrající rozestavěná stavba na pozemcích č. 513 a 92/2. 3) přítomnost reklamního megaboardu. Tato reklamní stavba nešťastně umístěná přímo naproti vstupu do kostela, prostor značně degraduje.

V lokalitě u kostela došlo k hrubému převrstvení původních urbanistických struktur novými prvky, které mají úplně jinou souvztažnost a měřítko. Máme za to, že je potřeba úvahy o tomto místě vztáhnout k jeho budoucnosti, kdy bude díky zbudování okruhu snížena intenzita dopravy. Dále navrhujeme zahrnout do řešeného území i rozestavěnou stavbu a její nejbližší okolí, protože ona a provoz kolem ní budou s lokalitou vždy souviset. Výhodné by bylo propojit dané území s plochami kolem Novoměstského rybníka, které mají rekreační potenciál a mohly by přinést žádoucí zklidnění.
